**CONTRATO DE SERVICIOS
“MANTENIMIENTO DE 30 HECTAREAS CON LA ESPECIE
TECA**

INFORME No. 2

**UBICACIÓN
CANGLÓN, PROVINCIA DE DARIEN CORREGIMIENTO
DE YAVISA**

**Elaborado Por:
GEO FORESTAL, S.A.**

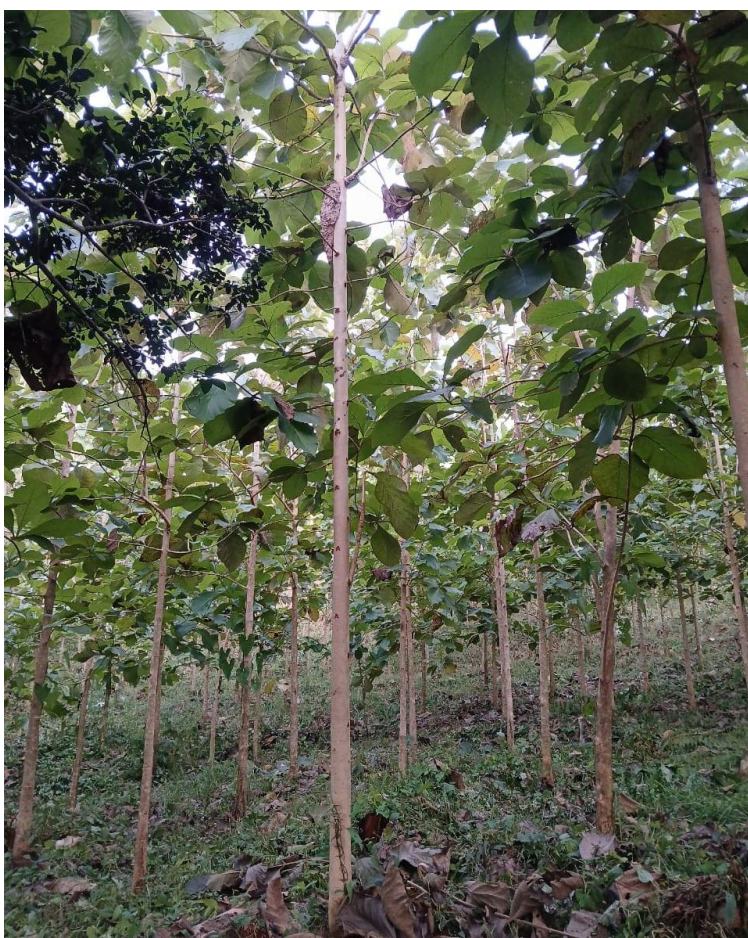
Figura 1. Vista del desarrollo de la plantación.

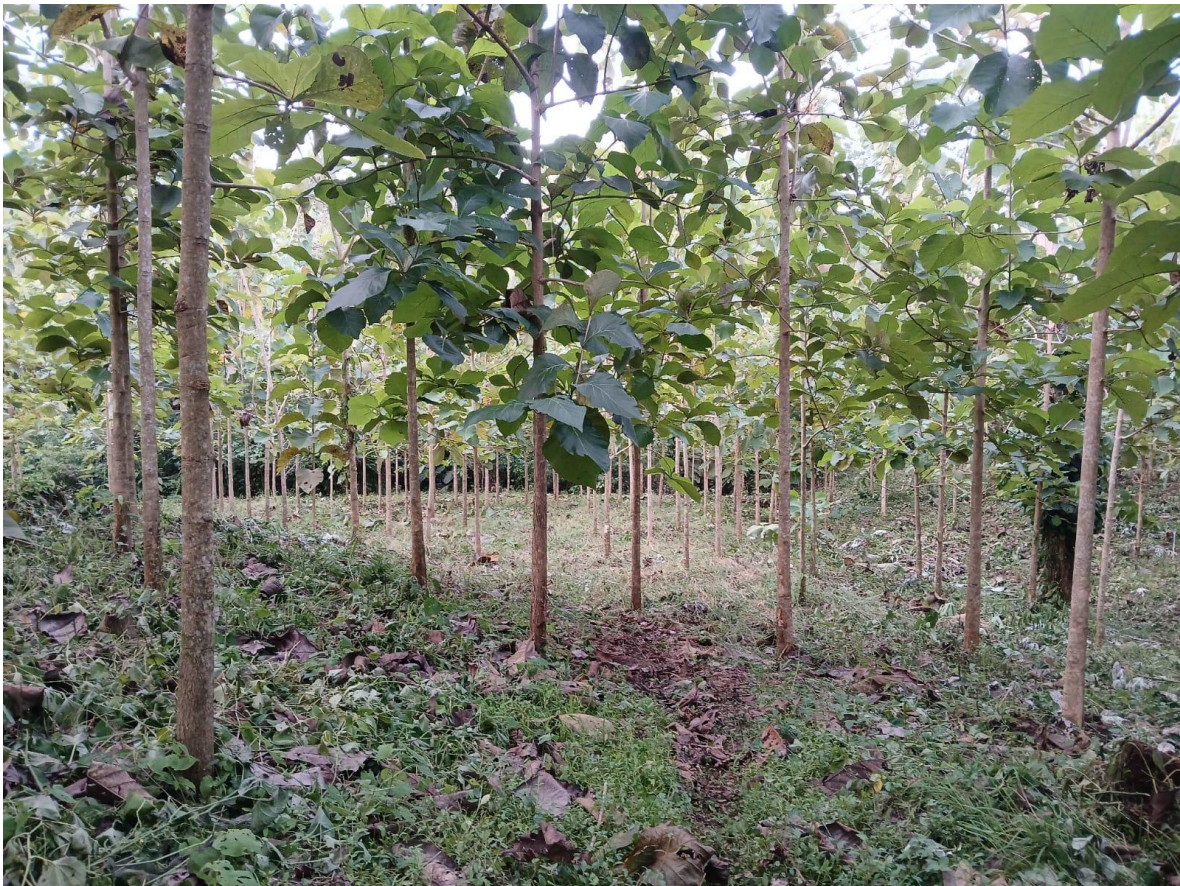
En el transcurso del recorrido la inspección se observó que el desarrollo de la plantación en las primeras 15 hectáreas presentan una altura promedio de 8 metros y las otras 15 hectáreas en donde predomina el pasto mejorado *Bracharia brisanta* existe una altura promedio de 5-6 metros. En esta zona adicional a la limpieza se realizó una fumigación con herbicida selectivo, con el fin de disminuir el efecto de la Alelopatía (influencia directa de un compuesto químico liberado por las Brachiarias sobre el desarrollo y crecimiento de la Teca) que causa este tipo de pasto en los árboles de Teca.

Figura 2. Se puede observar la plantación limpia.

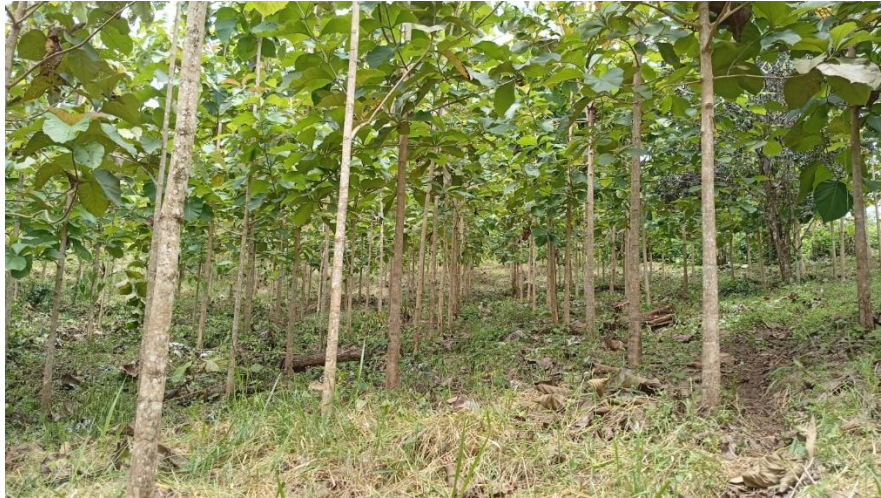
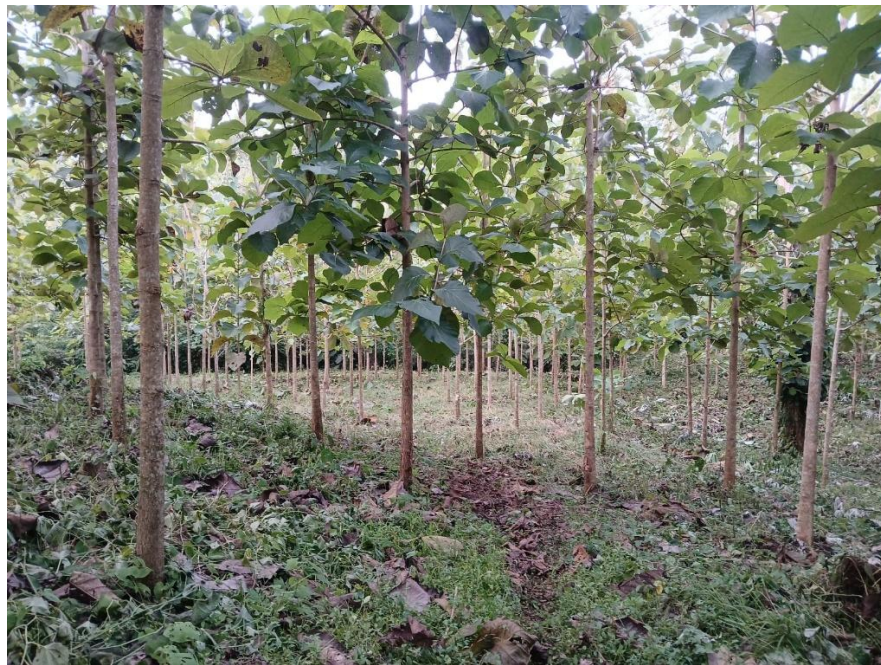
Figura 3. Se puede observar el trabajo de limpieza utilizando machete.

- Metodología: Esta actividad consiste en el corte de la maleza que compite con los plántones por luz, nutrientes y agua.
- Materiales: Machete y lima.

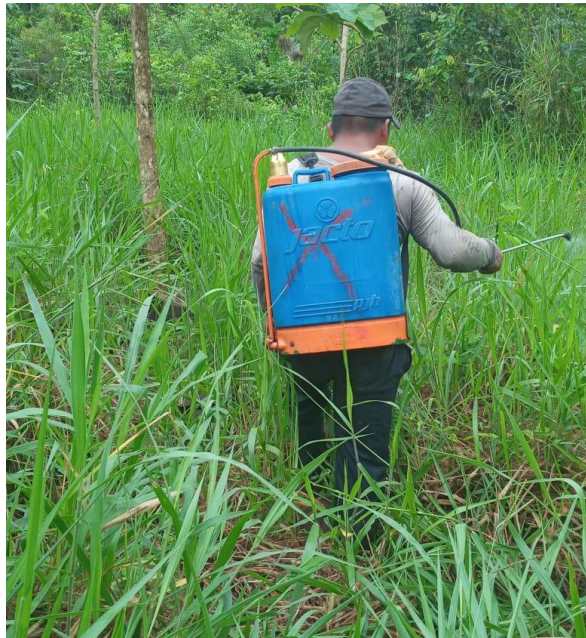
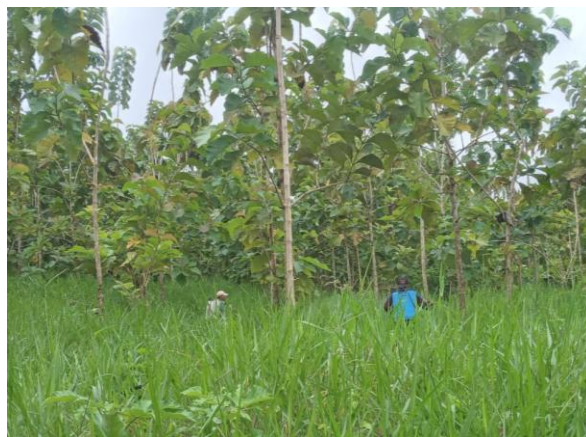
Figura 4. Se observa la aplicación del herbicida.

- Metodología: Esta actividad consistió en eliminar con herbicida el pasto Brachiaria el cual causa una alelopatía con la especie Teca. Esta aplicación de herbicida se ha realizado porque los árboles que están en la zona que presenta la Brachiaria tienen alturas promedio de 5 metros, por lo que no existen riesgos de contaminar los árboles con el herbicida.
- Materiales: Bomba de mochila, herbicida glifosato, guantes, tanques de agua.

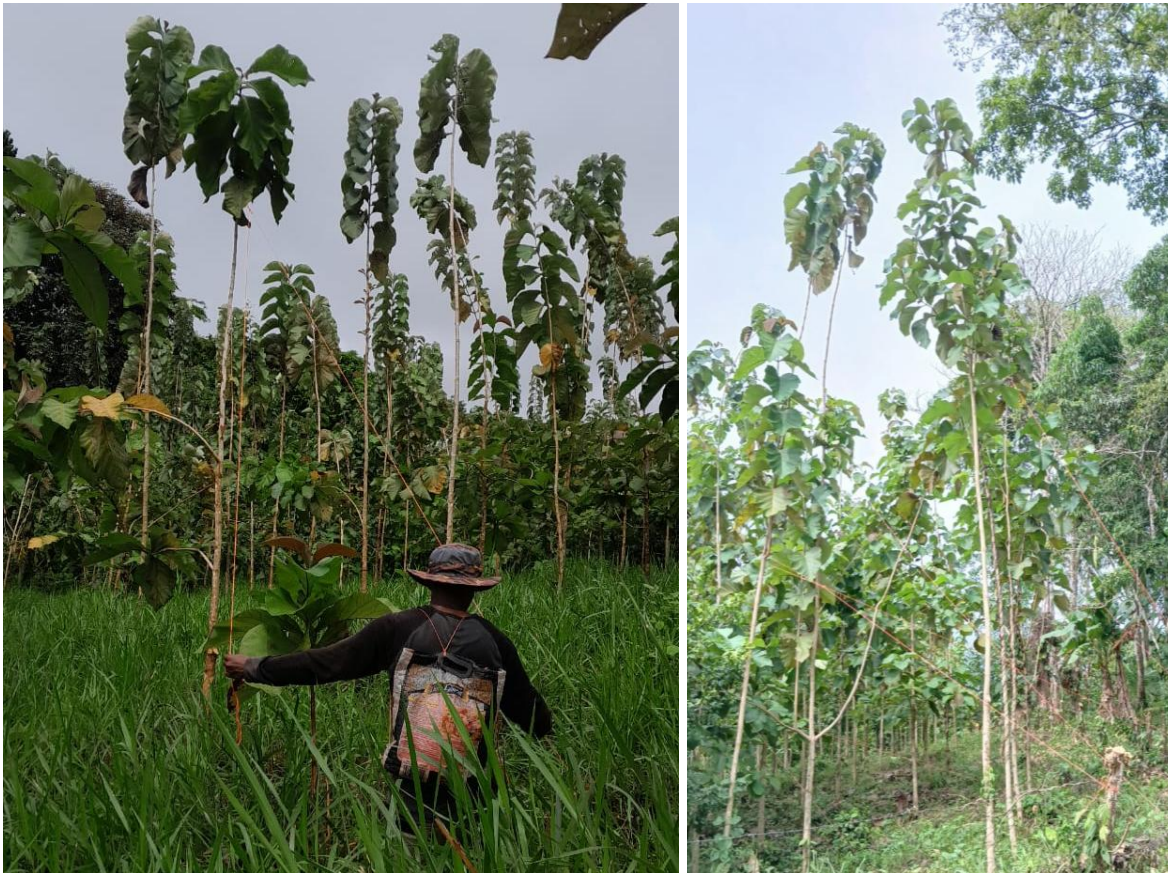
Figura 5. Se puede observar apuntalamiento con la cuerda.

- Metodología: Esta actividad consistió en amarrar el fuste o ápice de los árboles con una cuerda para posteriormente estirla en sentido contrario a la inclinación que tenga el árbol y luego fijar la cuerda en un punto de apoyo para que el árbol se mantenga recto y firme. Al mismo tiempo se realizó un deshije antes de la fumigación
- Materiales: Machete y cuerda.

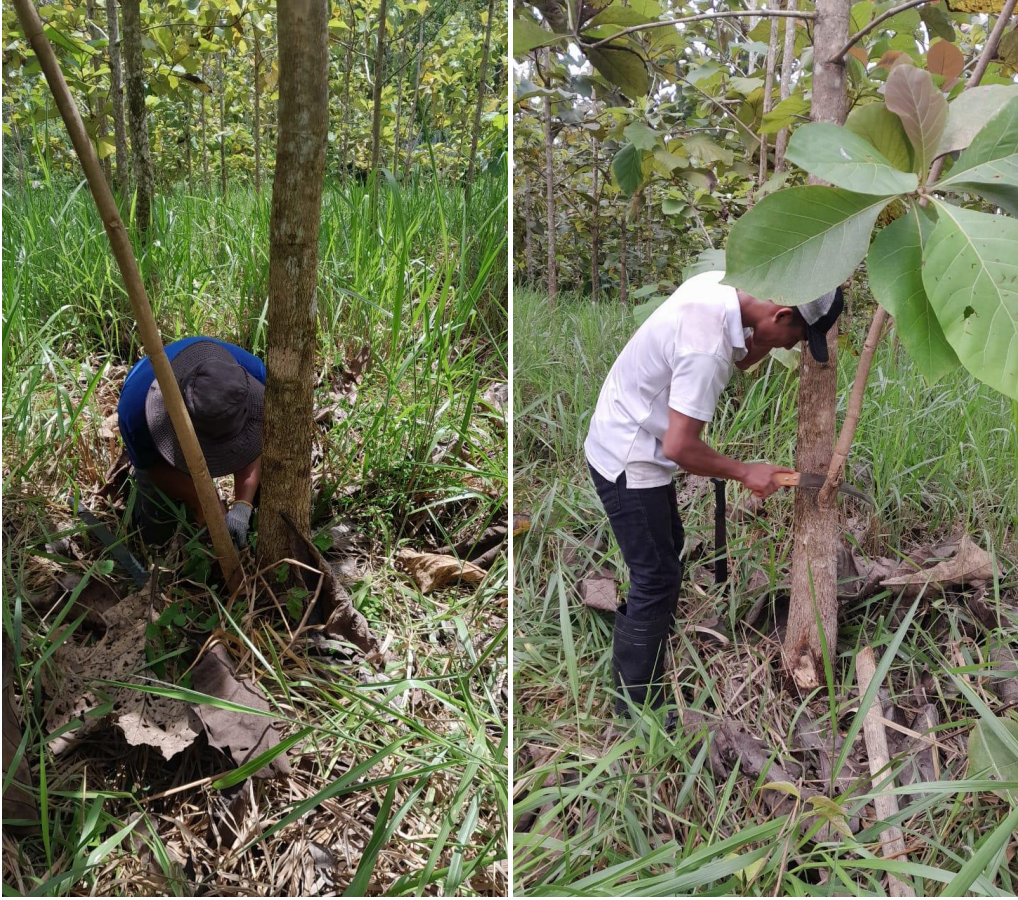
Figura 6. Se observa el deshije.

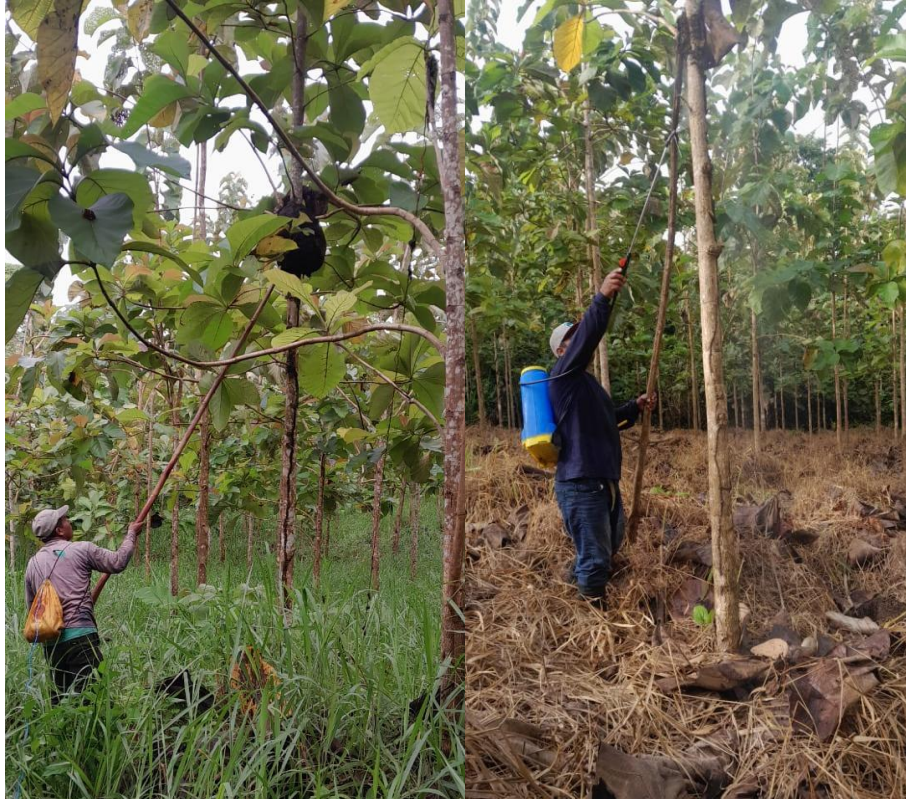
Figura 7. Se observa que primero se elimina la colmena y luego se fumiga el comején.

- Metodología: Esta actividad consistió en fumigar con insecticida las áreas donde se localizaban los nidos de comején.
- Materiales: Bomba de mochila, insecticida pentadrin.

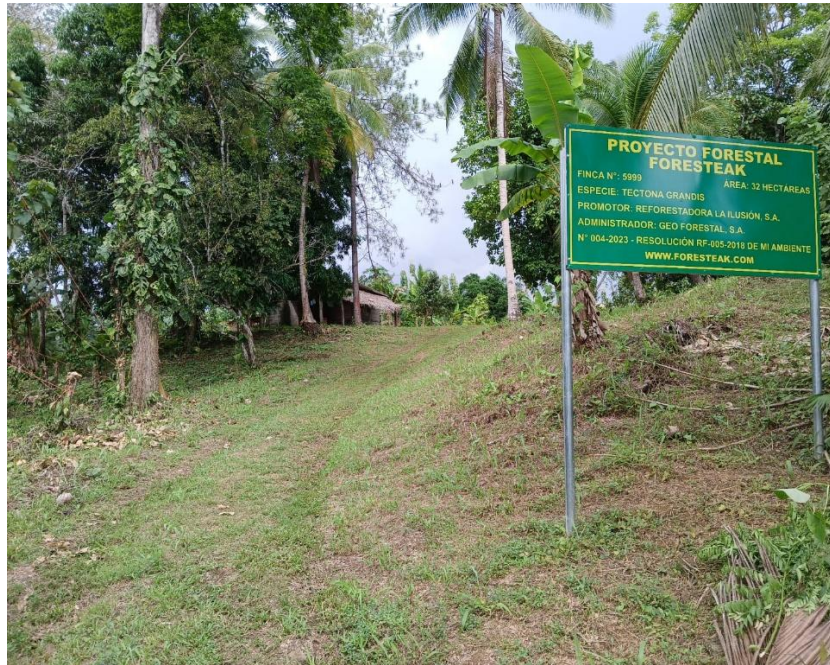
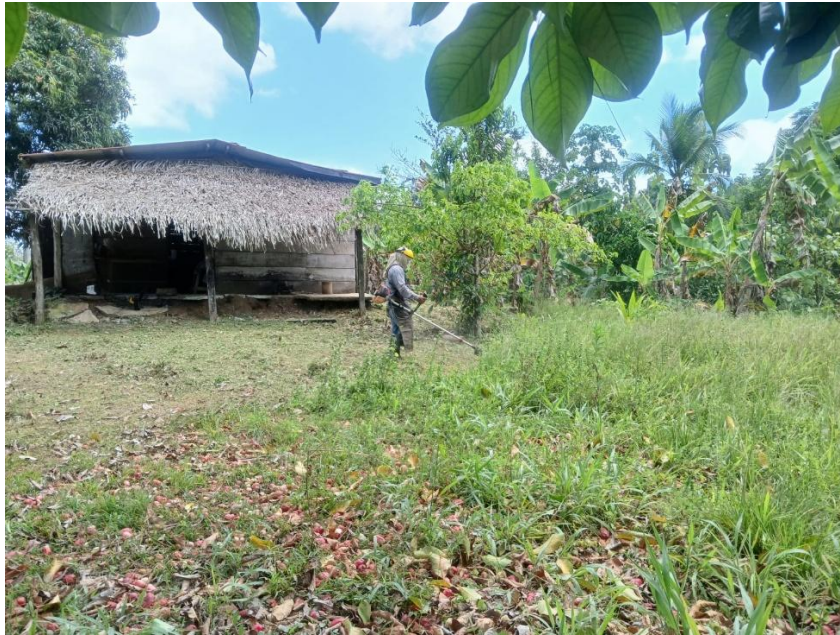
Figura 8. Limpieza de campamento.

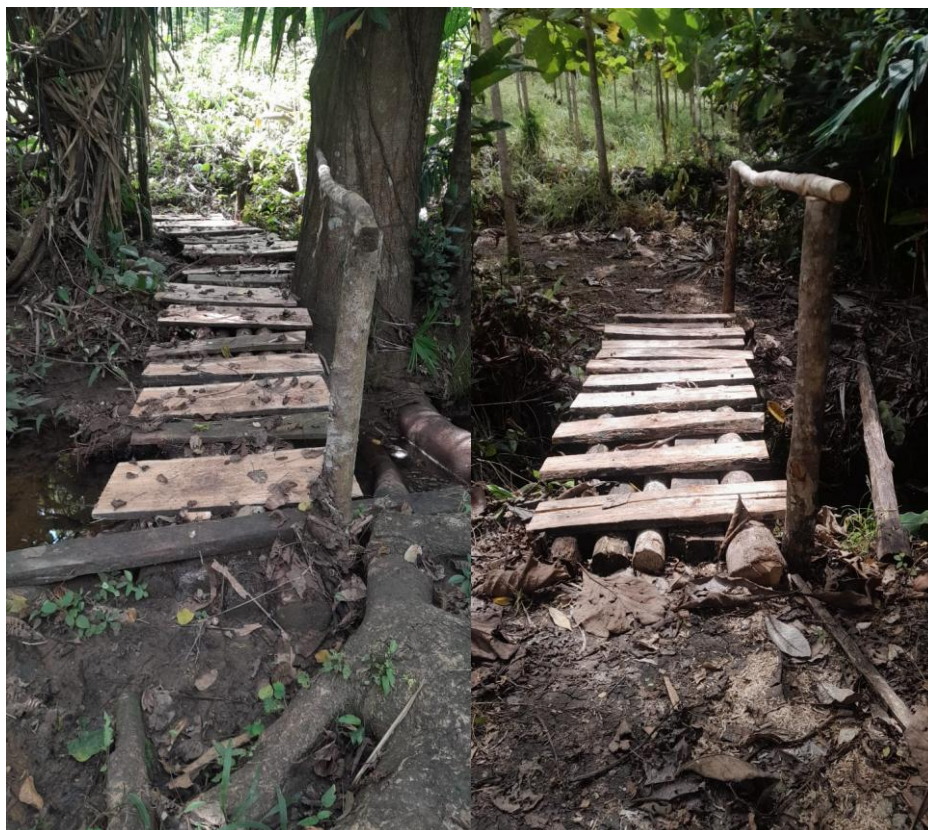
Figura 9. Se observa el mantenimiento de puentes del camino de la plantación.

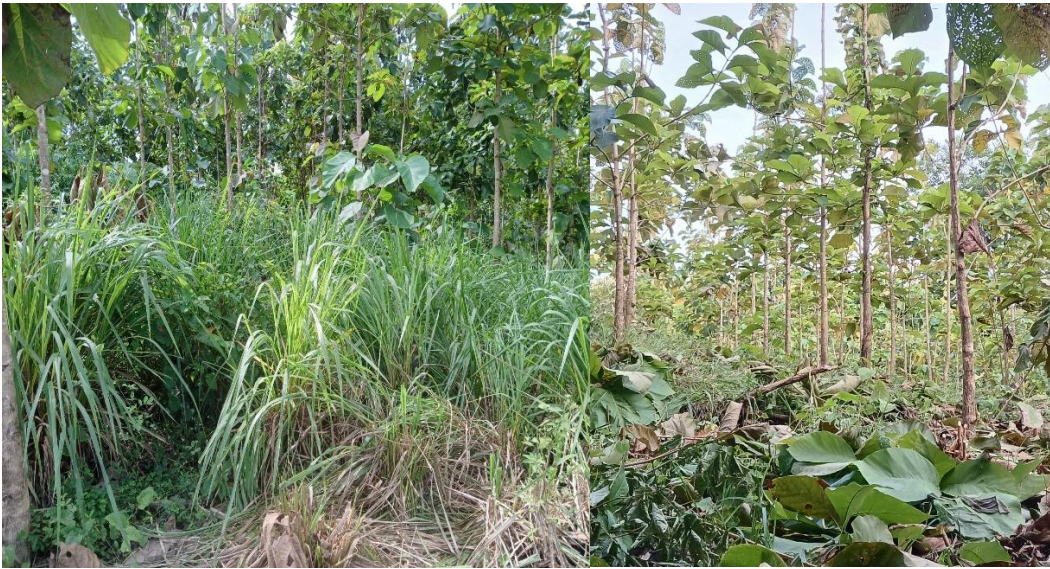
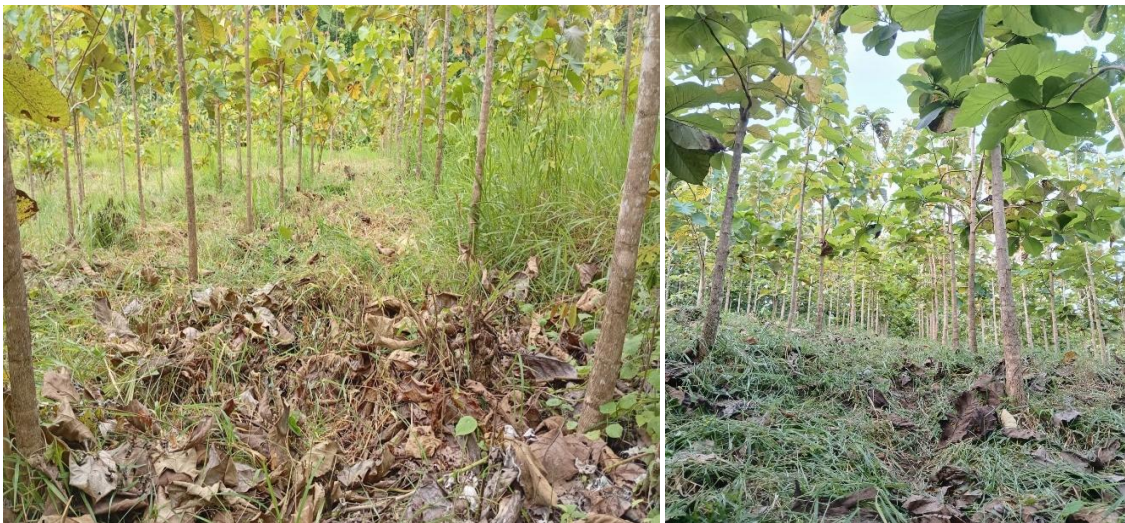
Anexo 1. Vista del antes y despues de la limpieza de la plantación.

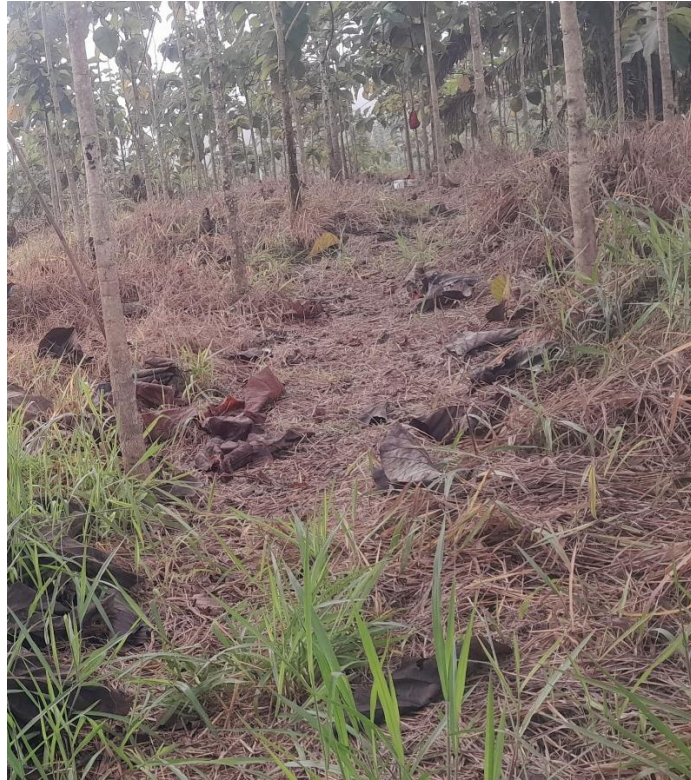
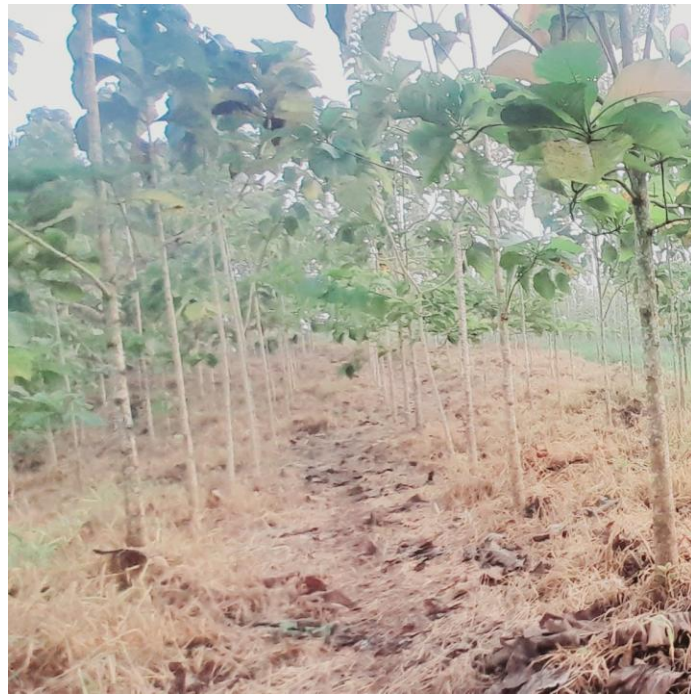
Anexo 2. Se observan los efectos de la fumigación.
